DŁUGI DOM  
W KRZESZOWIE

MARIAN GABROWSKI

NAKŁADEM WŁASNYM AUTORA  
POLKOWICE 2018

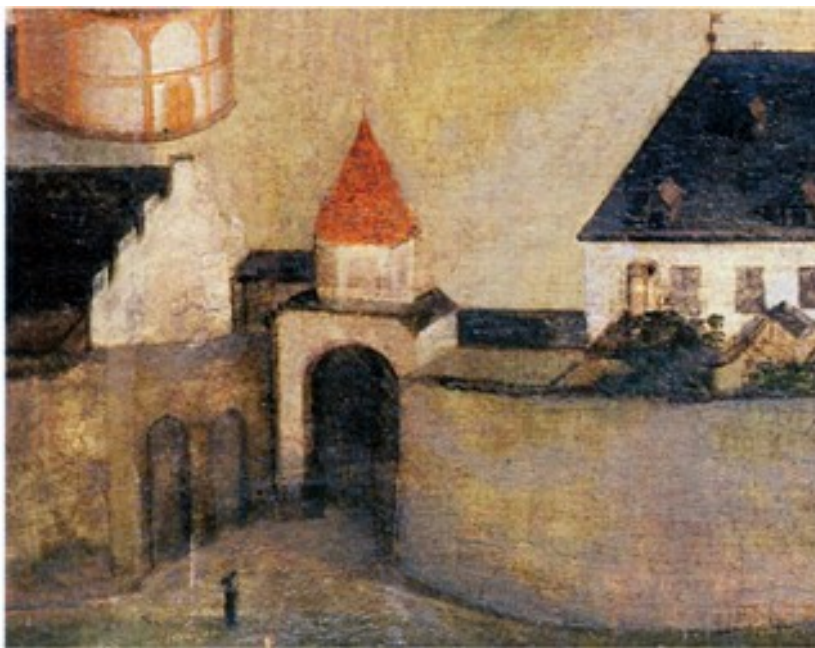
*Ilustracja 5: Zbliżenie na Długi Dom. Brak widocznych okien na południowej ścianie szczytowej – być może jest to wina złej jakości reprodukcji. Widać charakterystyczne „zęby” wieńczące elewację południową.*

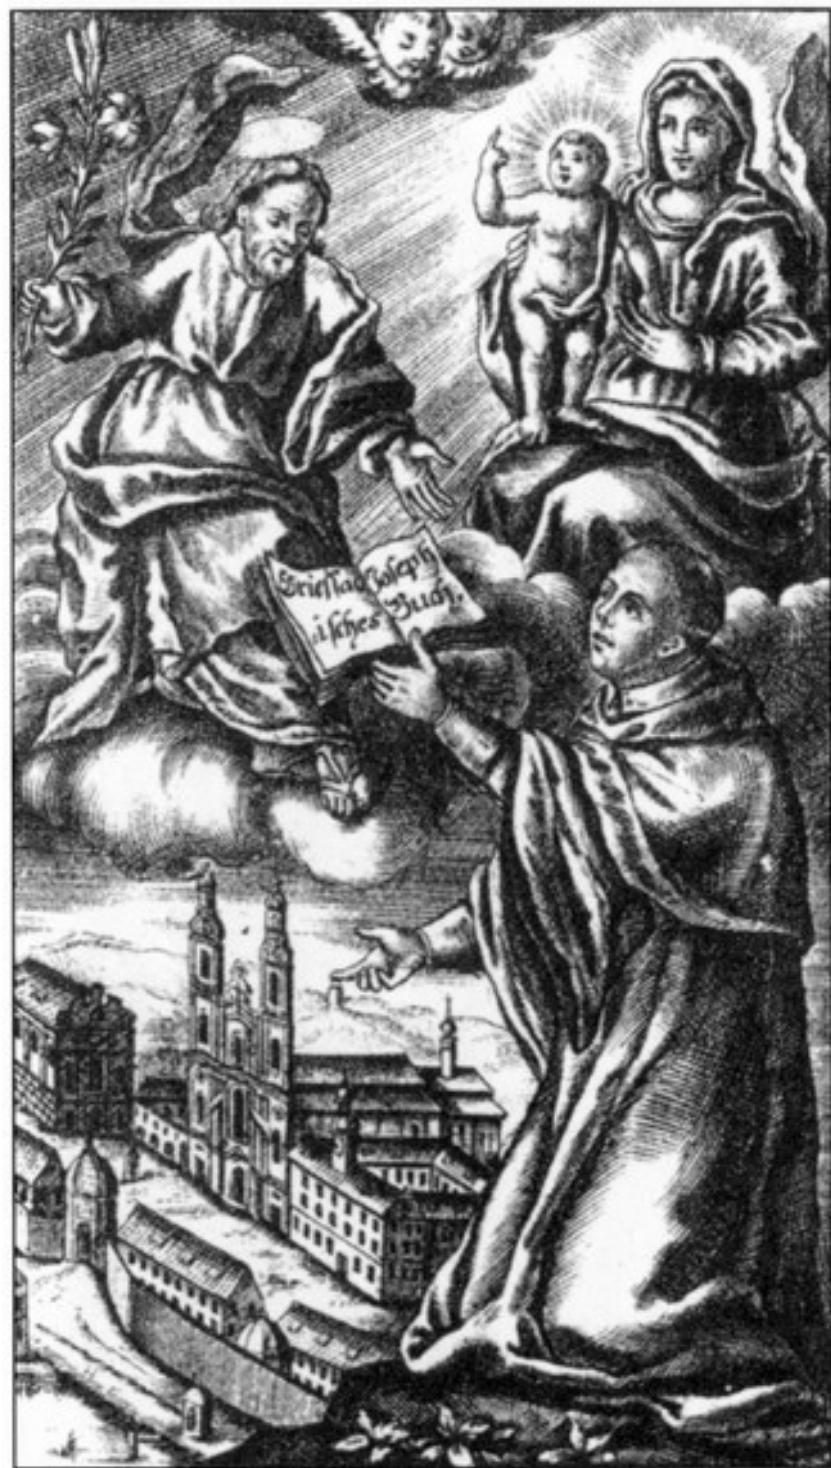
Ilustracja 13 (na sąsiedniej stronie): „Widok opactwa krzeszowskiego w 1777 r.”<sup>[5]s.4</sup>. Źródło: Jerzy Goryszewski „Krzeszów Křešov Grüssau”<sup>[5]s.4</sup>. Taka sama grafika w książce „Krzeszów uświęcony łaską” podpisana jest jako „Widok opactwa krzeszowskiego w 1777 r. - L. Otto”<sup>[1]s.183</sup>.

Tutaj Długi Dom, choć słabo widoczny, jest budowlą o tej samej wysokości (piętrowy?) i elewacji podobnej jak dzisiejsza Willmannowa Pokusa

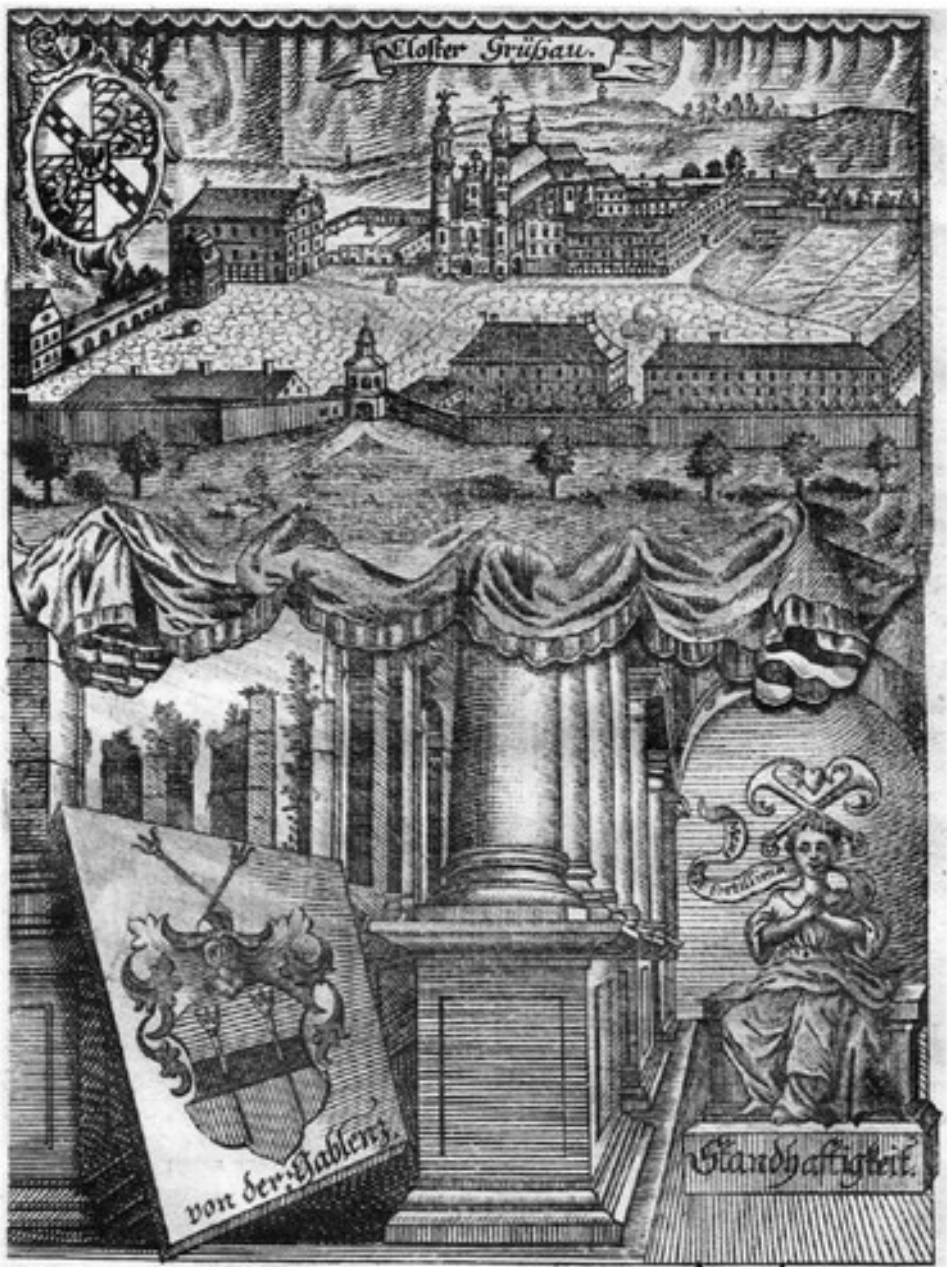
Ilustracja 15: Miedzioryt z 1780 roku, przedstawiający klasztor w Krzeszowie.  
Źródło: dolny-slask.org.pl

Na sąsiedniej stronie przedstawiono miedzioryt z 1780 roku. Wydaje się, że dwa parterowe budynki są zabudowaniami, jakie wcześniej widywaliśmy na zachód od *Długiego Domu*. Dostrzegamy tutaj dwie połacie dachowe łączące się w połowie długości budynku oraz trzy okna na południowej ścianie szczytowej. Po raz pierwszy widzimy też kominy na dachu.

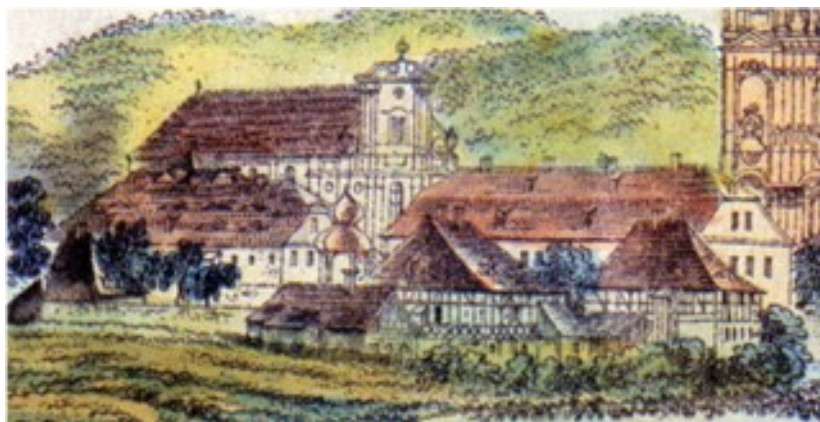
Ilustracja 20: Długi Dom na grafice Tittla.

Poniżej widzimy fragment ukazujący zabudowania w centrum Krzeszowa. Zwraca uwagę fakt, że dach Długiego Domu ma liczne okna wbudowane w jego zachodnią połąć. Sam dach zdaje się być dość skomplikowany, jednakże najprawdopodobniej zlewa się on tutaj z dachem Domu Opata, znajdującym się tuż za nim. Również hełm bramy klasztornej ma kształt odbiegający od współczesnego. Przed dzisiejszą Willmannową Pokusą widzimy dwa, nieistniejące już dziś, budynki ze ścianami z muru pruskiego.

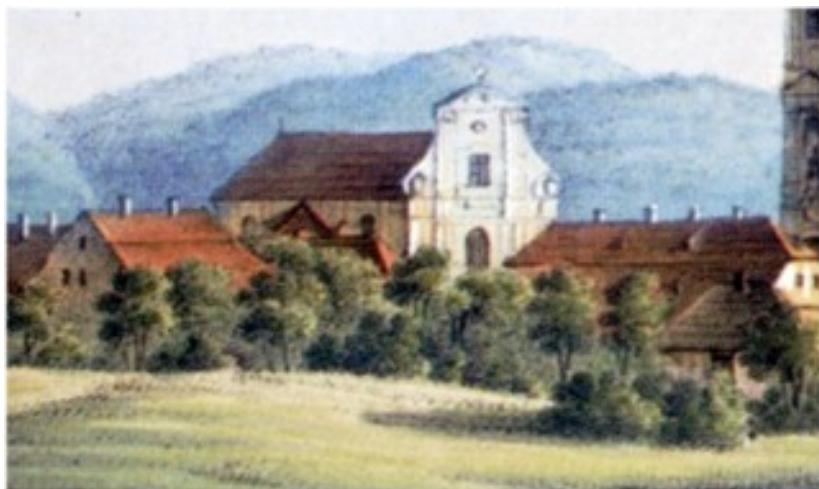
*Ilustracja 22: Zbliżenie na Długi Dom.*

Na sąsiedniej stronie zamieściłem dość rzadko spotykaną grafikę, przedstawiającą krzeszowski klasztor po roku 1810. Na północ od dzisiejszej Willmannowej Pokusy dostrzeżemy jedynie fragment dachu *Długiego Domu*. Zwraca uwagę budynek zlokalizowany na zachód od *Długiego Domu*, z kalenicą zorientowaną w kierunku wschód-zachód, na innych grafikach nie jest on ukazywany jako budowla o tak dużych rozmiarach.

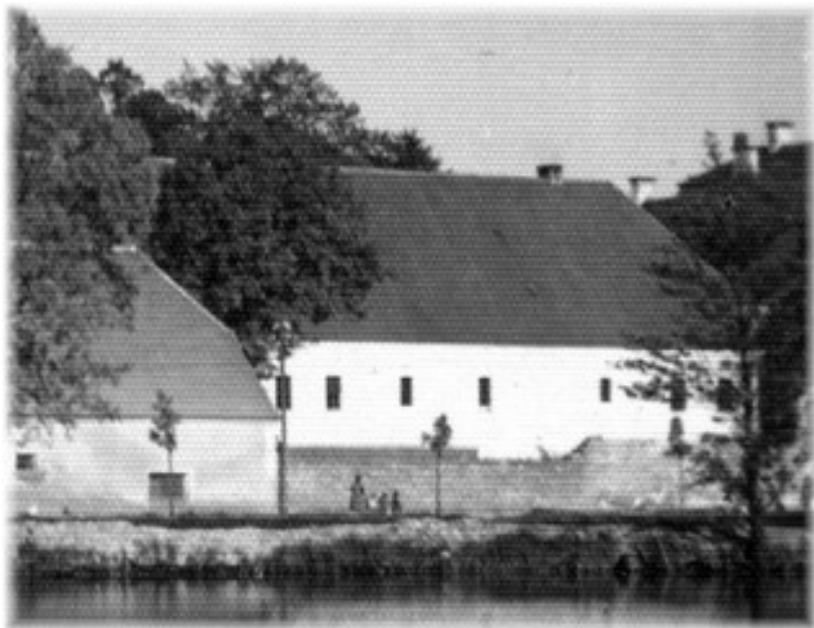
*Ilustracja 34: Fragment przedstawiający zachodnią elewację Długiego Domu. Staw został dziś zasypany, natomiast po widocznych po lewej stronie dwóch budynkach nie dostrzeżemy już żadnych śladów.*

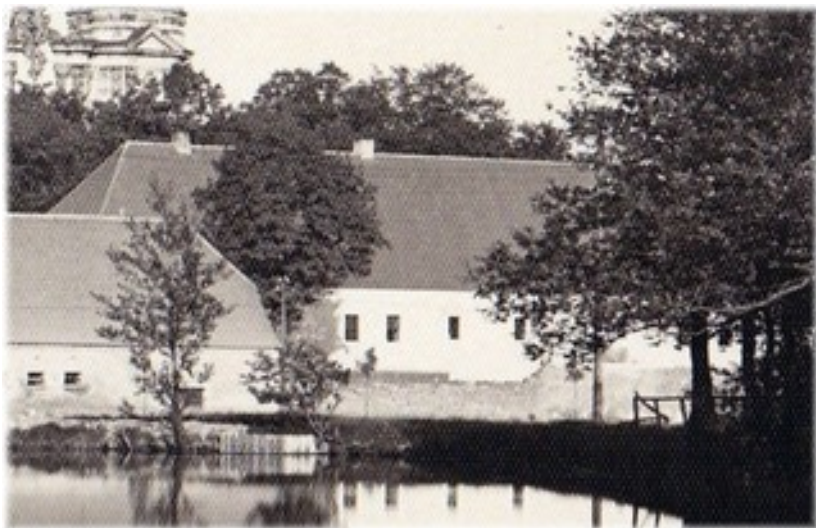
*Ilustracja 36: Zbliżenie na którym widać inne wielkości rosnących przed zabudowaniami drzewek. Poza tym dostrzegamy dwa kominy na północnej części dachu.*

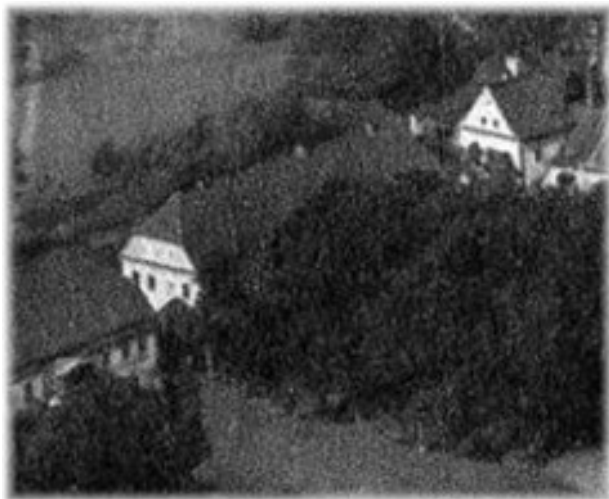
*Ilustracja 38: Długi Dom. Na dachu tego budynku dostrzegamy trzy kominy.*

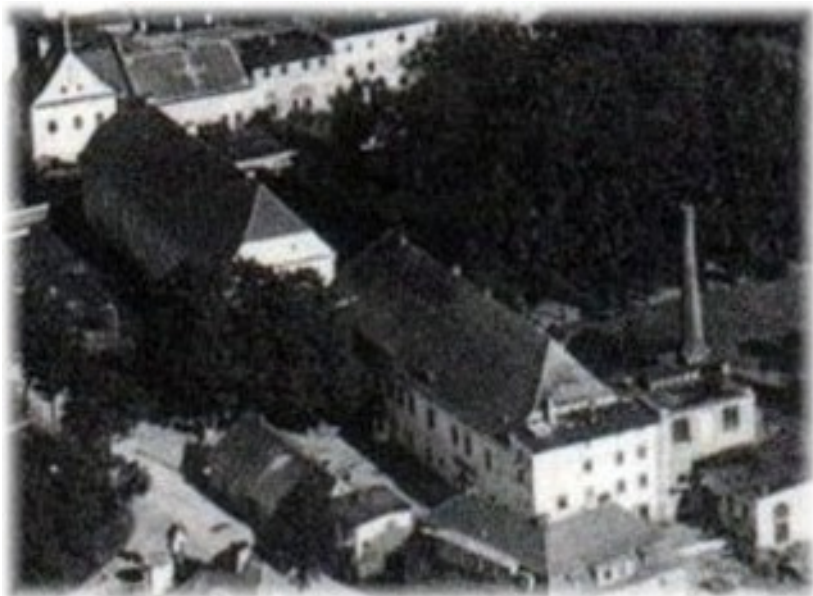
*Ilustracja 46: Najbliższe okolice Długoego Domu. Warto tutaj zwrócić uwagę na komin, jaki znajdował się w bezpośrednim sąsiedztwie dzisiejszej Willmannowej Pokusy, jest on widoczny na wielu innych pocztówkach.*

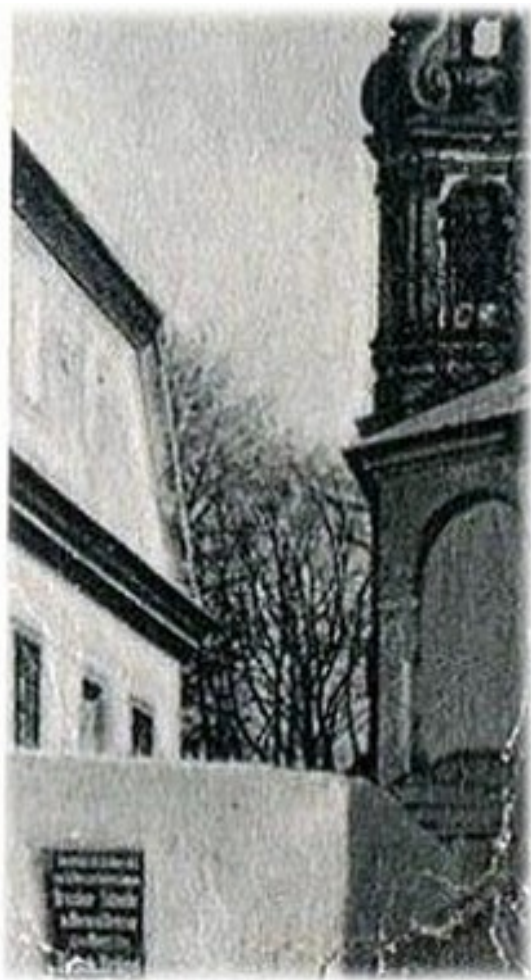
Ilustracja 50: Południowa ściana szczytowa Długiego Domu.

Na kolejnej, przedwojennej pocztówce (Ilustracja 49 na sąsiedniej stronie) dostrzegamy południowy fragment *Długiego Domu*. Zwraca uwagę brak krzyża na zwieńczeniu kaplicy bramnej. Skrzynka pocztowa w identycznej lokalizacji jak dziś.

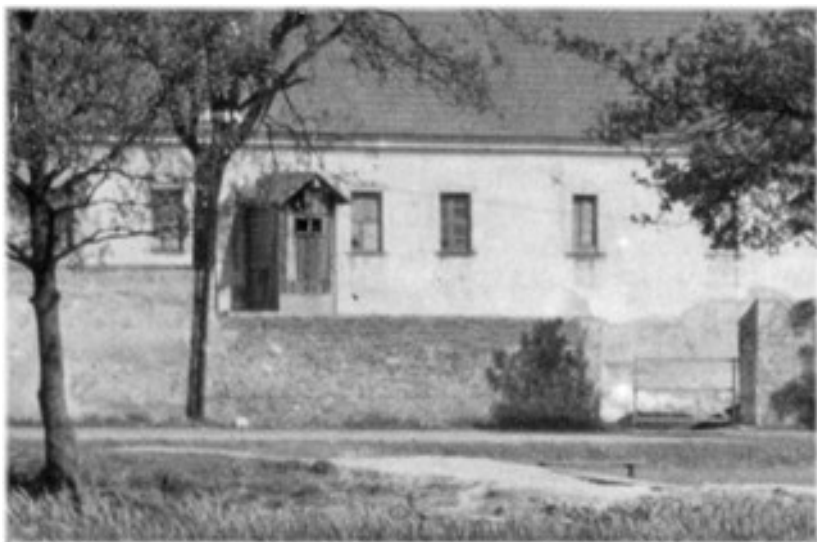
*Ilustracja 52: Powiększony fragment z zachodnią elewacją Długiego Domu.*

Widoczna tutaj miniaturowa przybudówka do *Długiego Domu*, przykryta dwuspadowym dachem, służyła najprawdopodobniej do transportu materiałów na piętro tego budynku; być może znajdowała się tam wciągarka pełniąca rolę dźwigu towarowego. Dodatkowo w murze na zachód od budynku zrobiono wyłom przeznaczony na bramę wjazdową.

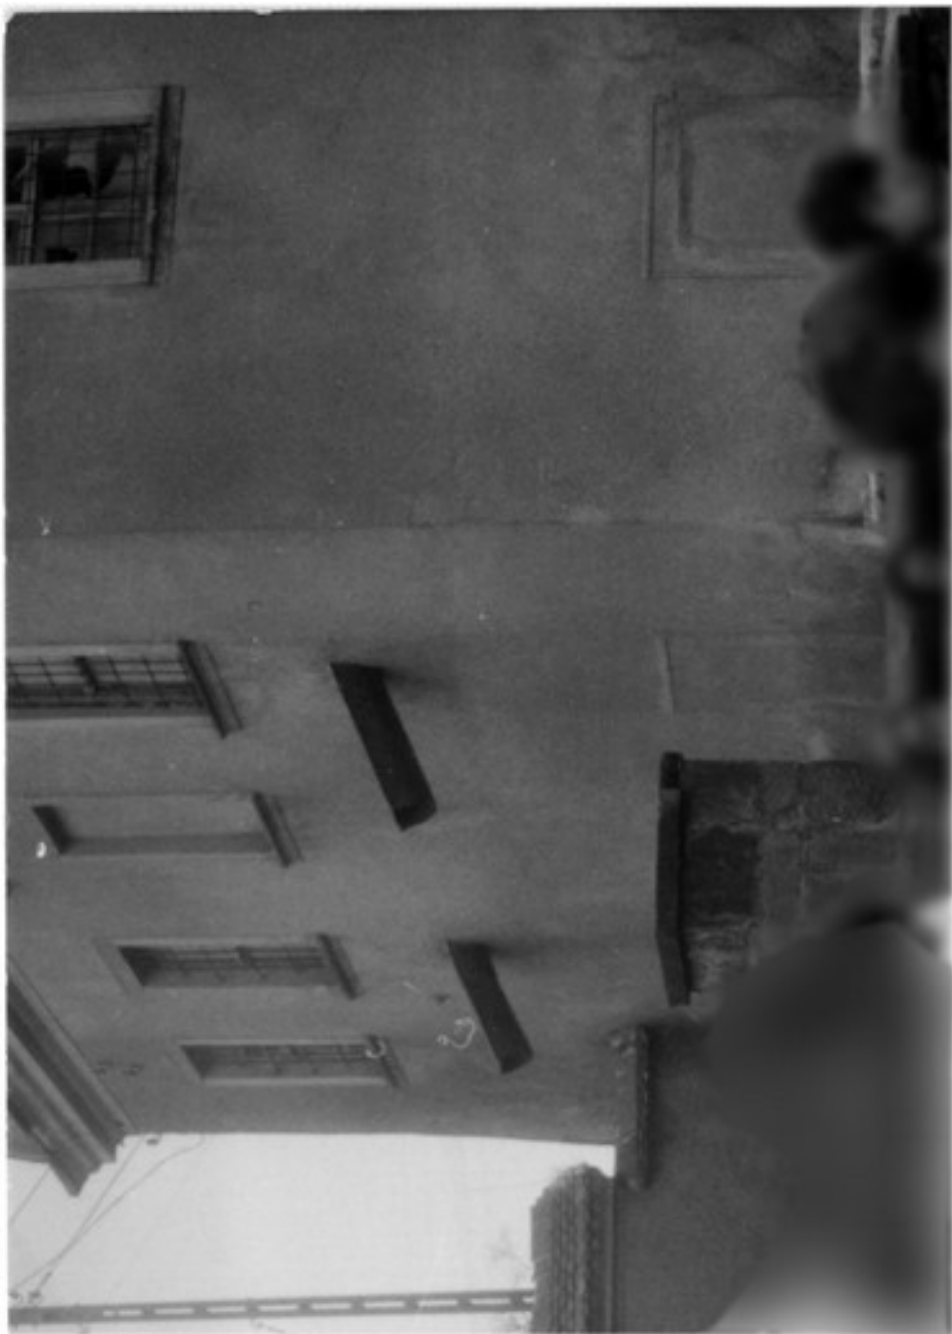
*Ilustracja 54: Fragment południowej i wschodniej elewacji Długości domu, widoczne stalowe rynny służące do transportu zboża zmagazynowanego na piętrze budynku. Zdjęcie wykadrowane, sylwetki osób na pierwszym planie celowo rozmyte. Fotografia z archiwum rodzinnego autora, przełom lat 70. i 80.*

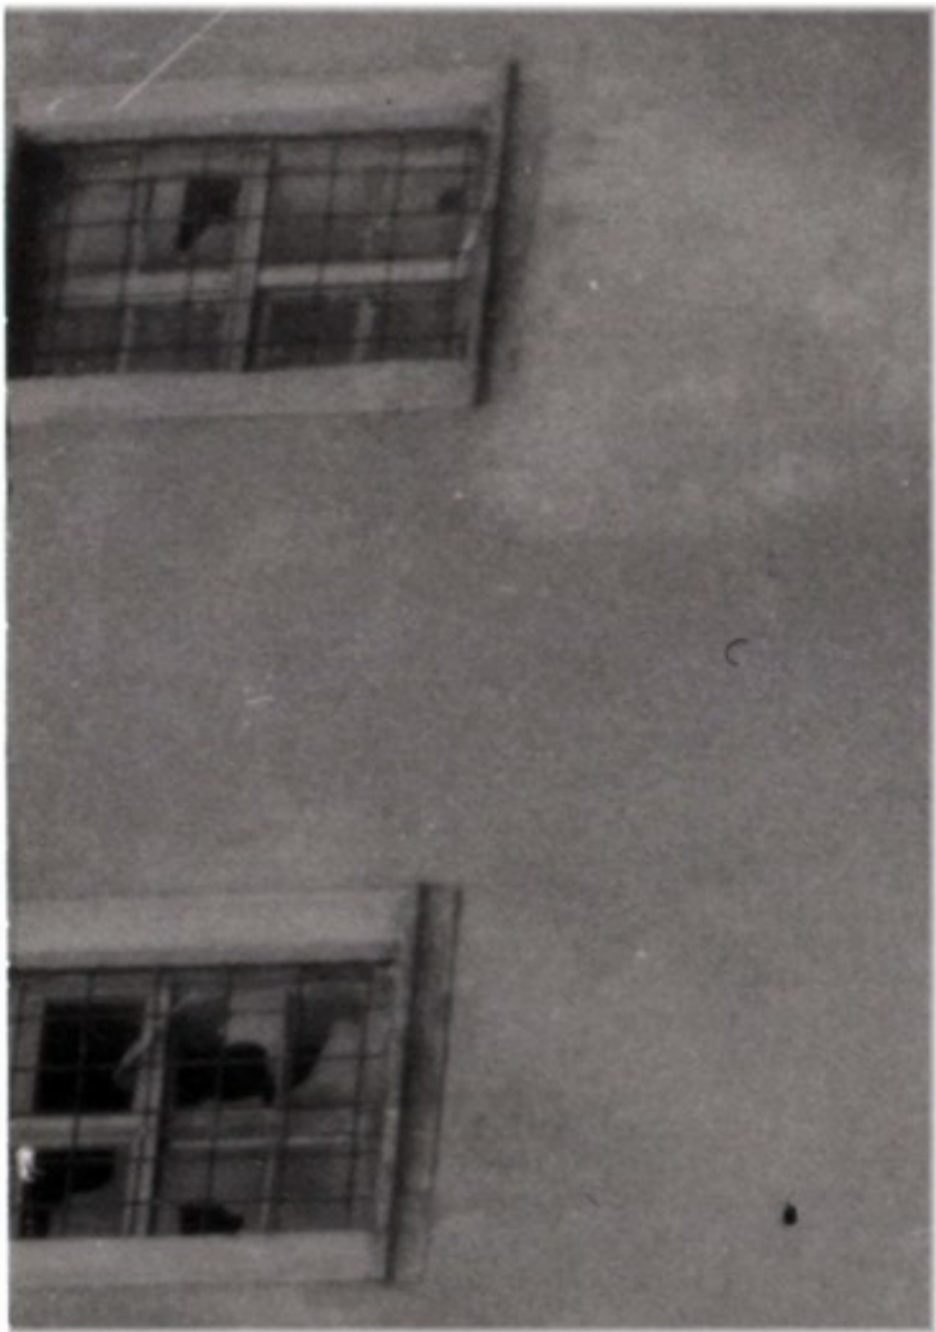
*Ilustracja 55: Fragment innego zdjęcia, wykonanego tego samego dnia co poprzednie. Widzimy tutaj zbliżenie na dwa skrajne okna elewacji wschodniej budynku (lewe z nich widoczne było też na poprzedniej fotografii). Wyraźnie widać, że okna były zakratowane a ubytki w ich oszkleniu znaczne.*

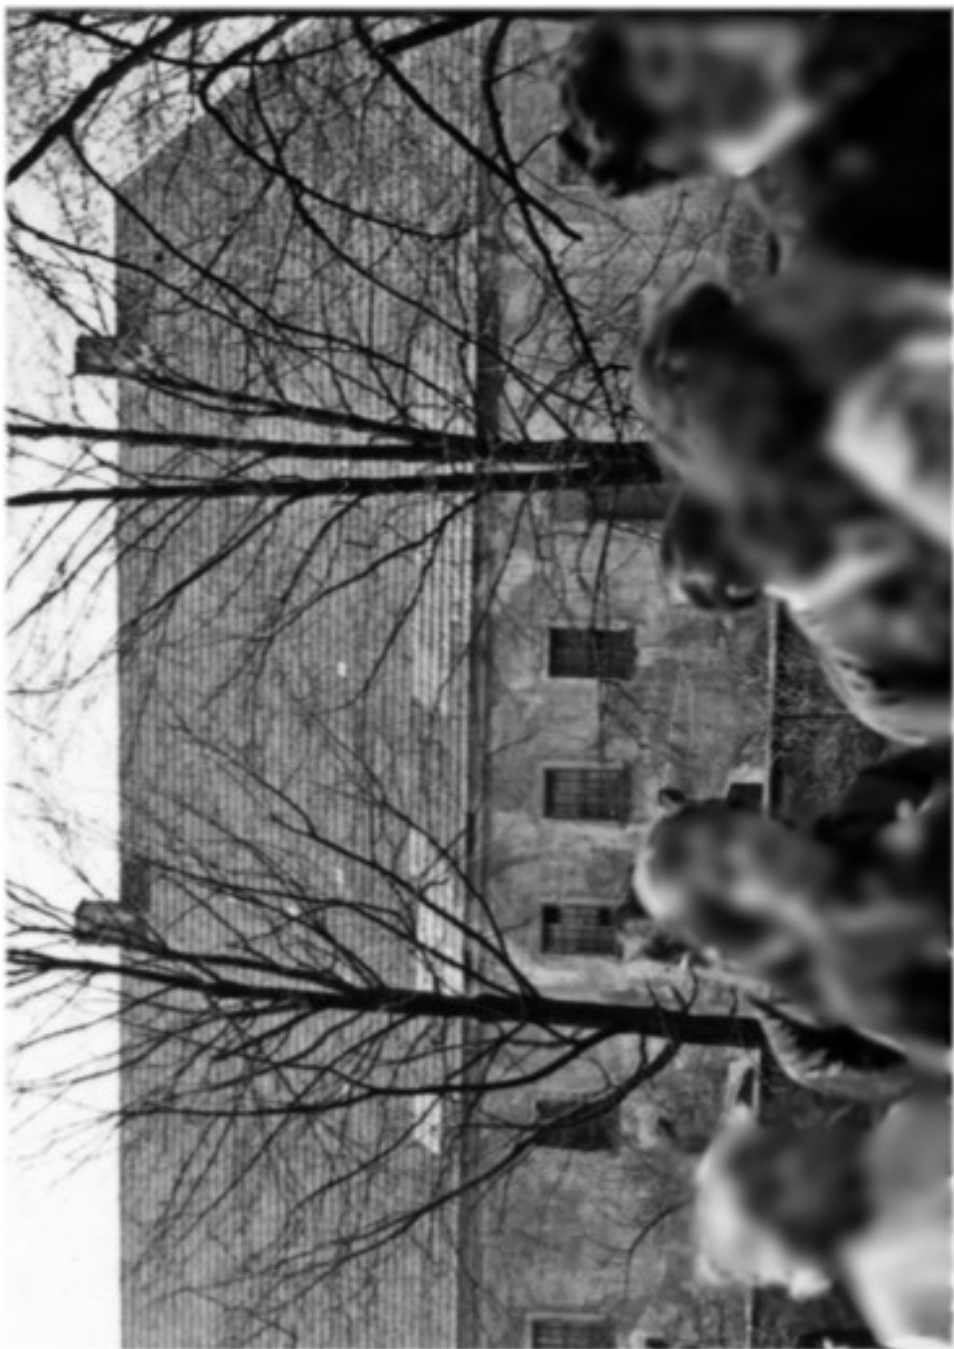
*Ilustracja 56: Elewacja wschodnia Długoego Domu, zdjęcie z początku lat 70. Fotografia została wykadrowana w celu wyeksponowania interesującego nas budynku, sylwetki osób na pierwszym planie rozmyte celowo.*

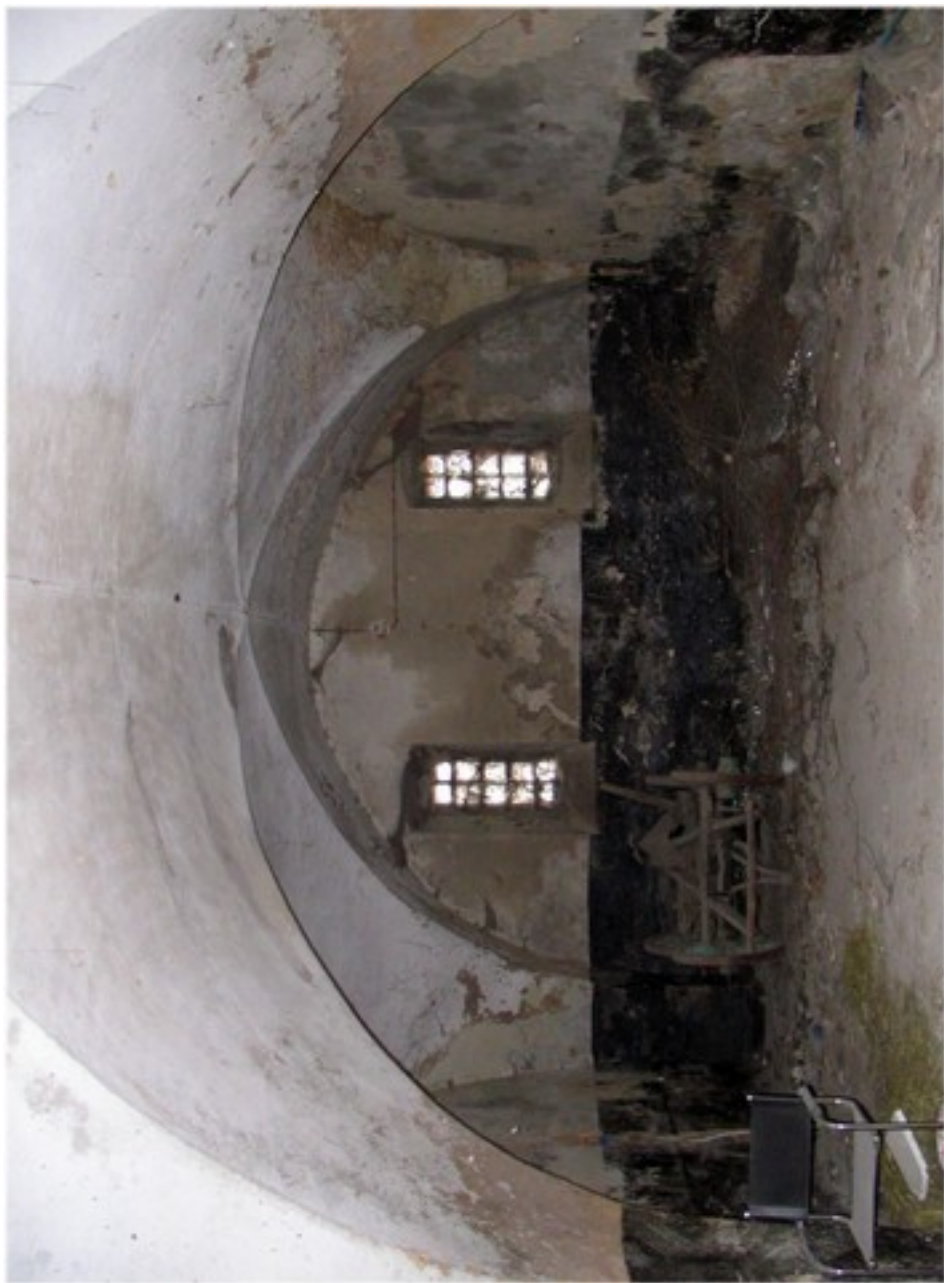
*Ilustracja 60: W moich zbiorach prywatnych znalazłem tylko jedno, widoczne powyżej, zdjęcie przedstawiające wnętrze Długoego Domu. Jest to pomieszczenie na parterze, sklepienie łukowo. Fotografia: Marian Gabrowski, marzec 2005.*

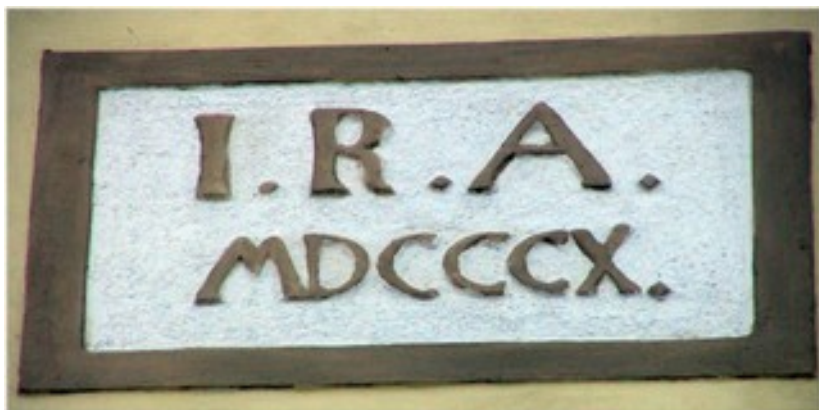
*Ilustracja 61: Napisy na południowej ścianie szczytowej Długiego Domu. Fotografia: Marian Gabrowski, styczeń 2005.*

Wyliczyłem już uprzednio wszystkie znane mi wzmianki dotyczące *Długiego Domu*, jednakże żaden z przytoczonych autorów nie wspomina ani słowem o dacie widocznej na jednej ze ścian opisywanego budynku. Prostokątna ramka z napisami znajduje się na południowej ścianie szczytowej (patrz Ilustracja 59 na stronie 78), natomiast umieszczony na niej napis składa się z dwóch wierszy: „I.R.A.” oraz poniżej „MDCCCX.” (patrz Ilustracja 61).
