**Henryk Magoń**

## **TRAMWAJE W POLSCE PO II WOJNIE ŚWIATOWEJ**

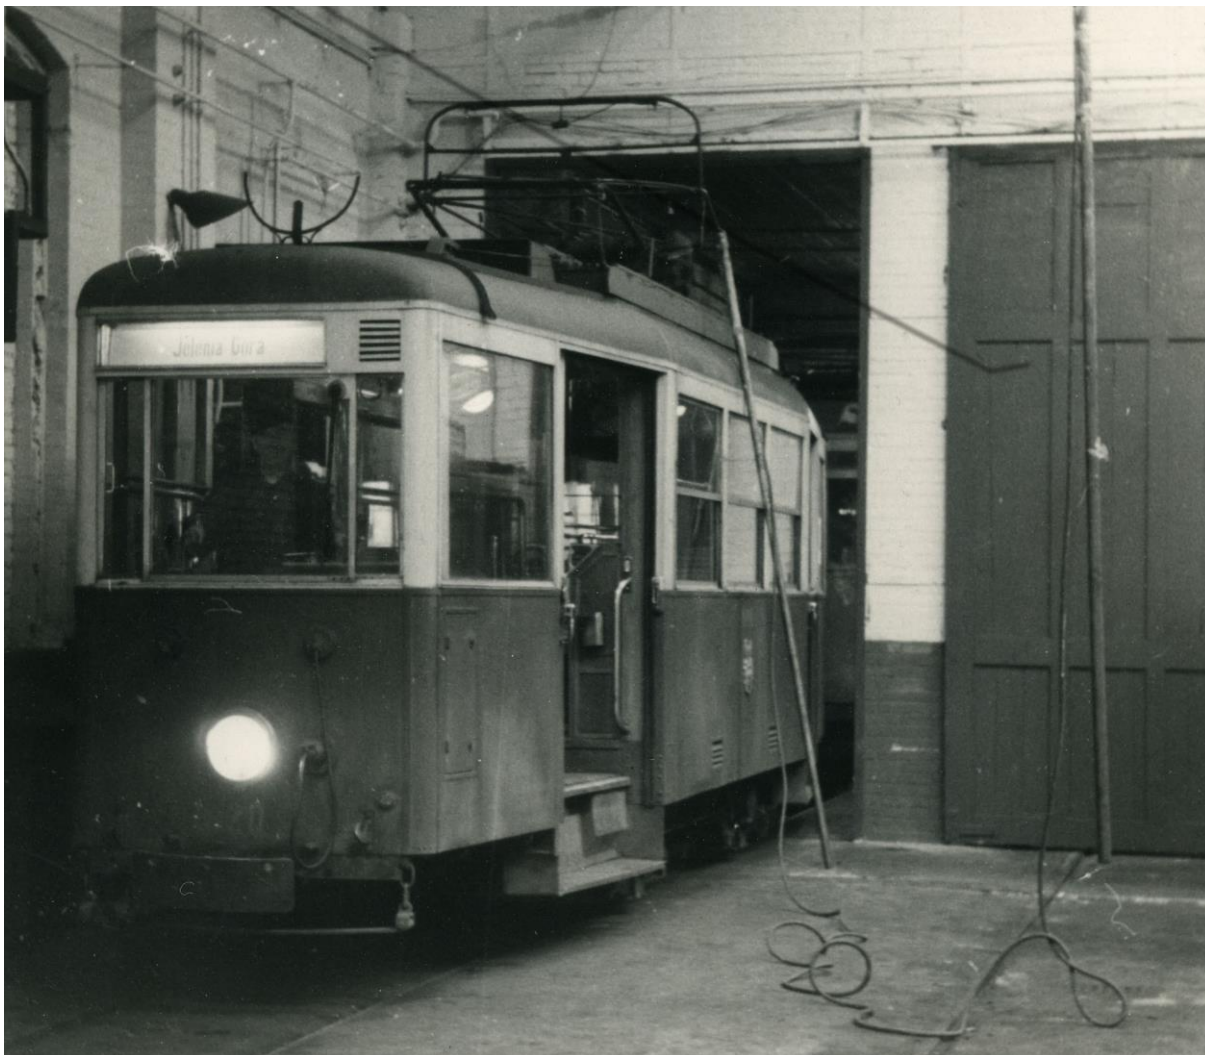
Tramwaj 2N nr 20 w hali jeleniogórskiej zajezdni. Pierwsza połowa lat pięćdziesiątych.

Prawdopodobnie wozy katowickie posłużyły jako wzór do budowy tramwajów w powojennej Polsce. Wyposażenie ich było bardzo skromne, produkowano je jak najmniejszym nakładem kosztów oraz materiałów i pracy ludzkiej. Już przed wojną produkowano w Polsce tramwaje lepiej wyposażone, było to więc cofnięcie się w rozwoju. Powojenna rzeczywistość wymusiła jednak takie rozwiązanie. Wozy te oznaczono jako typ N i 2N (na tor wąski). Ich niewielkie wymiary powodowały, że były

takie same, stosowano tylko inny wózek. Miały 16 miejsc siedzących i 64 stojące. Dla wszystkich miast budowano jednakowe, co pozwoliło na znaczne obniżenie kosztów.

Doczepne były takie same nie posiadały tylko potrzebnego w silnikowych wyposażenia elektrycznego. Dlatego miały więcej miejsc stojących na pomostach. Oznaczano je przez dodanie literki D (ND i 2ND). Miały stalowe pudło długości trochę ponad 10 m. Zasilano je napięciem 600V prądu stałego. Wozy były dwukierunkowe, oparte na dwuosiowym wózku.
